FICHA DE REGISTRO DE OBRA URBANA

FECHA DE REGISTRO: 30/mayo/2016

Seminario Taller de Restauración de Obra Moderna y Contemporánea
Escuela Nacional de Conservación, Restauración y Museografía
“Manuel del Castillo Negrete”

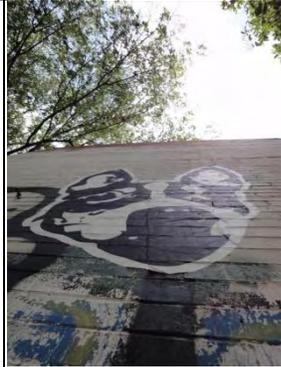
Condición general:	Medianamente estable.			
Descripción del contexto:	La obra se encuentra en una nave abandonada rodeada de dos parques. La zona es residencial y cerca se localizan varias áreas verdes. Hay tránsito vehicular moderado sobre la calle de Toluca.			
Condiciones del contexto:	A la intemperie	Protección artificial	Vegetación cercana	Cercana a la vía vehicular
	X		X	X
Alteraciones y/o modificaciones	No			
Descripción de efectos y cuantificación				
Causas	Agentes ambientales	Agentes Biológicos	Factores humanos	Desastres naturales
	Humedad y cambios de temperatura. Lluvias y viento	No	Técnica de factura, condiciones del muro.	No
Deterioro:	Desprendimiento de pintura en algunas zonas y en las orillas del sticker. Formación de pliegues dejados al adherir el sticker.

El encogimiento y dilatación del papel generados por los factores ambientales, así como algunos pliegues dejados al momento de adherir este estrato al muro, en un futuro provocarán su desecación y por lo tanto su debilitamiento y posterior desprendimiento. Se presenta en aproximadamente un 40% de la superficie.

El desprendimiento de pintura se debe a la convivencia con diversa capas de pintura y suciedad que el muro ya posee, además de las variaciones de temperatura y exposición a la humedad propia no solo de la pared sino de las lluvias que se presentan. Se encuentra en aproximadamente un 40% de la superficie.

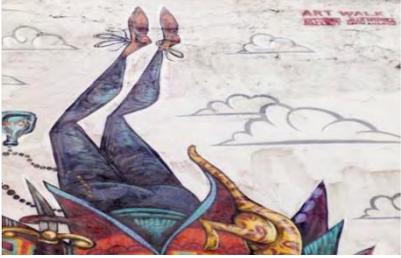
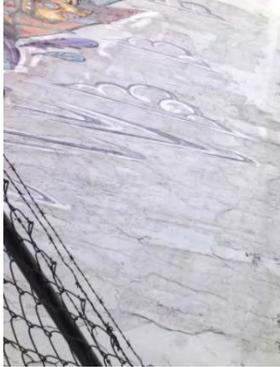
Condición general:	Estable			
Descripción del contexto:	Zona residencial y comercial muy transitada.			
Condiciones del contexto:	A la intemperie	Protección artificial	Vegetación cercana	Cercana a la vía vehicular
	X		X	X
Alteraciones y/o modificaciones Descripción de efectos y cuantificación	No			
Causas	Agentes ambientales	Agentes Biológicos	Factores humanos	Desastres naturales
	X		X	
Deterioro: Descripción de efectos y cuantificación	Grietas en el muro. En la mayor parte de la superficie (un 70 u 80%) se presentan grietas que parecen generarse solo en el repellido (aplanado) del muro. De momento no parecen estar afectando el estado de la obra, pues es probable que ya estuvieran ahí al momento de realizarse la pintura.

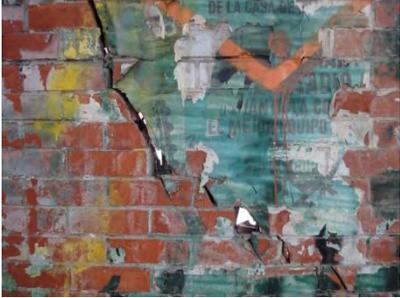
Descripción de efectos y cuantificación	Agentes ambientales		Agentes Biológicos	Factores humanos
	X			X
Deterioro:	Desprendimiento de pintura y papel. Deterioro del soporte.

Una profunda grieta en el muro ha provocado desprendimientos del mismo, la humedad provocada por las lluvias y el estado de la pared ha afectado la adhesión del papel y la pintura así que se ha perdido casi un 50% de la obra.
