FICHA DE REGISTRO DE OBRA URBANA

FECHA DE REGISTRO: 30/mayo/2016

>DATOS DE IDENTIFICACIÓN		
Tipo de Objeto:	Pintura mural	
Año de creación	2014	
Autor (es):	Cinzah	
Firma /placa:	Si (x)	No ()
	Nombre /siglas Cinzah, Artwalk Gallery, Juxtapoz Latinamerica.	Revisar detalle en apartado Vista general, página 4.
Dimensiones:	650 cms de alto x 370 cms de ancho aproximadamente.	
Materiales compositivos y/o técnica de factura	Pintura aplicada con spray, brochas y pincel sobre muro fondeado en color blanco.	
Inscripciones		
Ficha realizada por:	Maribel García Ruiz (incluidas las imágenes fotográficas, excepto las de la página 2, registradas por Google Maps)

Delegación:	Cuauhtémoc
Colonia:	Roma Norte
Calle / número	Antonio M. Anza No. 65
Otras referencias:	En esta esquina confluye la calle Coahuila y Antonio M. Anza se convierte en avenida Yucatán después de esta calle.

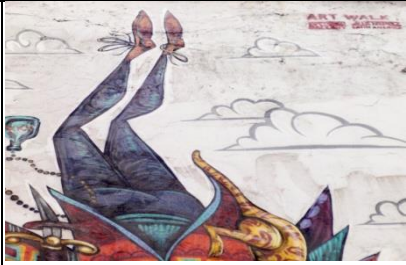
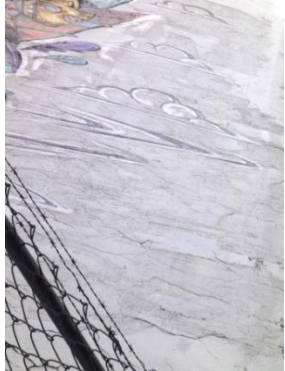
Condición general:	Estable			
Descripción del contexto:	Zona residencial y comercial muy transitada.			
Condiciones del contexto:	A la intemperie	Protección artificial	Vegetación cercana	Cercana a la vía vehicular
	X		X	X
Alteraciones y/o modificaciones Descripción de efectos y cuantificación	No			
Causas	Agentes ambientales	Agentes Biológicos	Factores humanos	Desastres naturales
	X		X	
Deterioro: Descripción de efectos y cuantificación	Grietas en el muro. En la mayor parte de la superficie (un 70 u 80%) se presentan grietas que parecen generarse solo en el repellido (aplanado) del muro. De momento no parecen estar afectando el estado de la obra, pues es probable que ya estuvieran ahí al momento de realizarse la pintura.
