**Seminario Taller de Restauración de Obra Moderna y Contemporánea**  
**Escuela Nacional de Conservación, Restauración y Museografía**  
**“Manuel del Castillo Negrete”**

FICHA DE REGISTRO DE OBRA URBANA

FECHA DE REGISTRO: 07/jun/2016

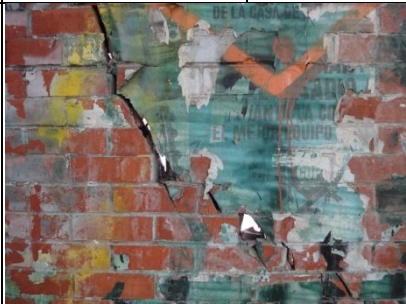
<b>Descripción de efectos y cuantificación</b>				
<b>Causas</b>	<b>Agentes ambientales</b>	<b>Agentes Biológicos</b>	<b>Factores humanos</b>	<b>Desastres naturales</b>
	<b>x</b>		<b>x</b>	
<b>Deterioro:</b>	Desprendimiento de pintura y papel. Deterioro del soporte.

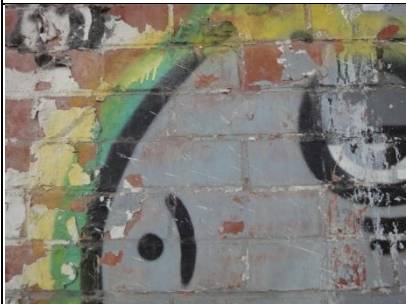
<b>Descripción de efectos y cuantificación</b>	Una profunda grieta en el muro ha provocado desprendimientos del mismo, la humedad provocada por las lluvias y el estado de la pared ha afectado la adhesión del papel y la pintura así que se ha perdido casi un 50% de la obra.

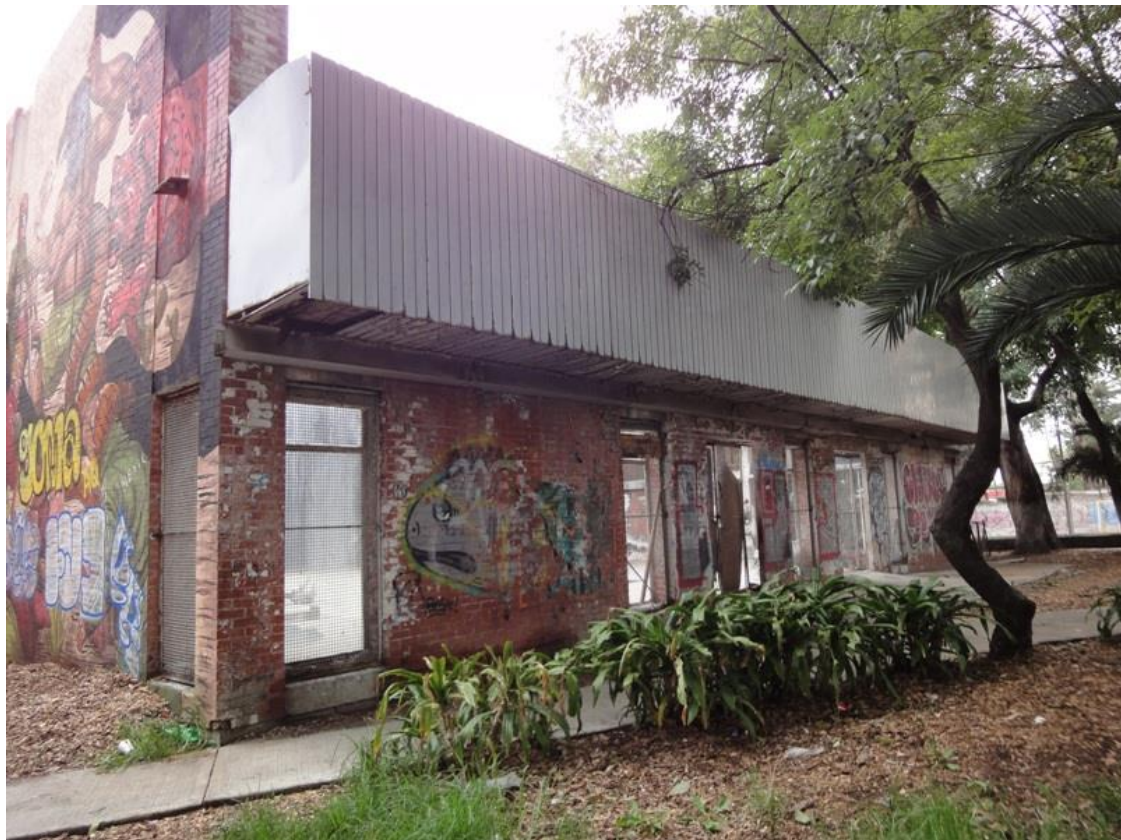
Vista general

<b>Intervenciones por otros artistas:</b>	No parece ser el caso, hay trazos sobre la obra en los cuales se aprecia la intención de haberse querido realizar un nombre o firma.	
<b>Observaciones:</b>	---
