Seminario Taller de Restauración de Obra Moderna y Contemporánea
Escuela Nacional de Conservación, Restauración y Museografía
“Manuel del Castillo Negrete”

FICHA DE REGISTRO DE OBRA URBANA

> LOCALIZACIÓN	
Delegación:	Cuauhtémoc
Colonia:	Roma Norte
Calle / número	Toluca (Orizaba) sin número, entre Huatabampo y Antonio M. Anza
Otras referencias:	Frente al Centro Urbano Presidente Juárez

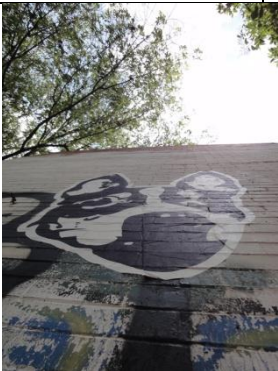
Condición general:	Medianamente estable.			
Descripción del contexto:	La obra se encuentra en una nave abandonada rodeada de dos parques. La zona es residencial y cerca se localizan varias áreas verdes. Hay tránsito vehicular moderado sobre la calle de Toluca.			
Condiciones del contexto:	A la intemperie	Protección artificial	Vegetación cercana	Cercana a la vía vehicular
	X		X	X
Alteraciones y/o modificaciones	No			
Descripción de efectos y cuantificación				
Causas	Agentes ambientales	Agentes Biológicos	Factores humanos	Desastres naturales
	Humedad y cambios de temperatura. Lluvias y viento	No	Técnica de factura, condiciones del muro.	No
Deterioro:	Descripción de efectos y cuantificación

<p>Desprendimiento de pintura en algunas zonas y en las orillas del sticker. Formación de pliegues dejados al adherir el sticker.</p> <p>El encogimiento y dilatación del papel generados por los factores ambientales, así como algunos pliegues dejados al momento de adherir este estrato al muro, en un futuro provocarán su desecación y por lo tanto su debilitamiento y posterior desprendimiento. Se presenta en aproximadamente un 40% de la superficie.</p> <p>El desprendimiento de pintura se debe a la convivencia con diversa capas de pintura y suciedad que el muro ya posee, además de las variaciones de temperatura y exposición a la humedad propia no solo de la pared sino de las lluvias que se presentan. Se encuentra en aproximadamente un 40% de la superficie.</p>
