FICHA DE REGISTRO DE OBRA URBANA

FECHA DE REGISTRO: 30/mayo/2016

Seminario Taller de Restauración de Obra Moderna y Contemporánea
Escuela Nacional de Conservación, Restauración y Museografía
“Manuel del Castillo Negrete”

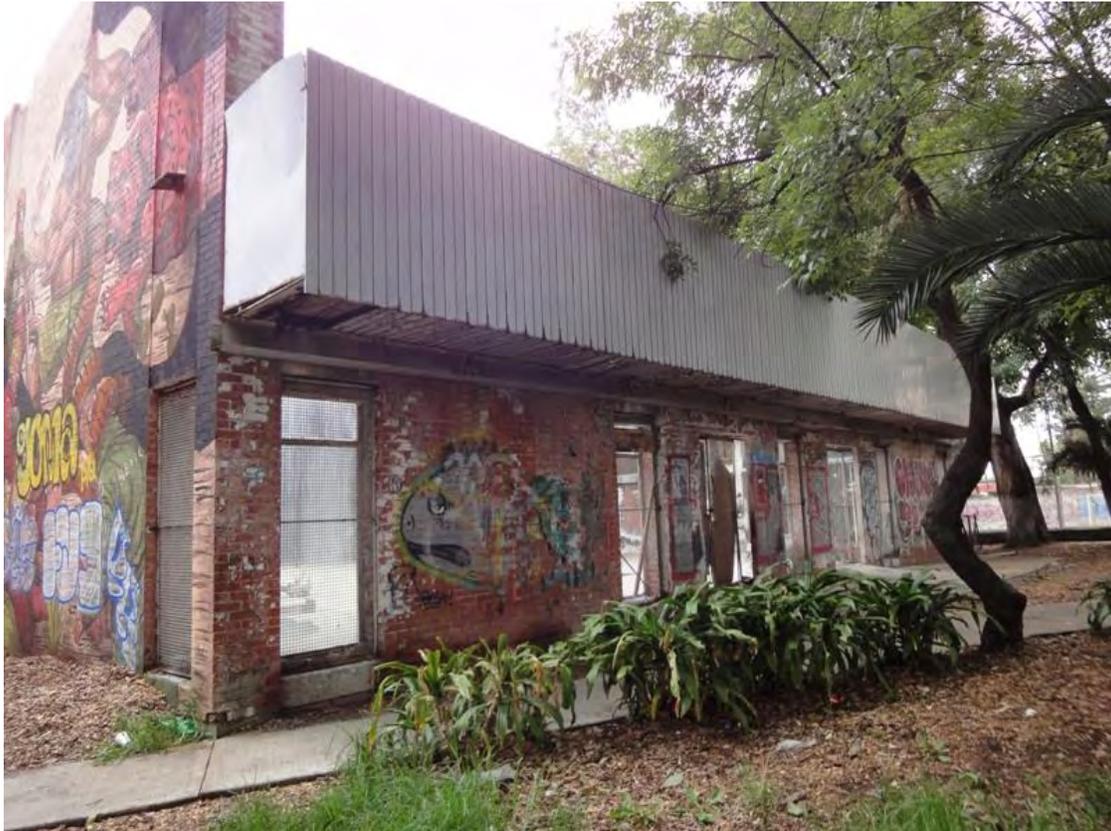
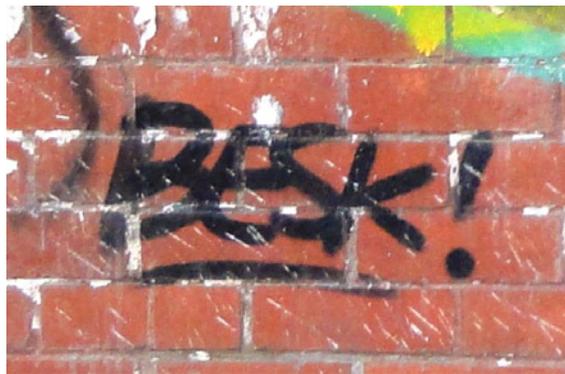
Vista general

Una profunda grieta en el muro ha provocado desprendimientos del mismo, la humedad provocada por las lluvias y el estado de la pared ha afectado la adhesión del papel y la pintura así que se ha perdido casi un 50% de la obra.
